# Ghid practic Termografia pentru parcuri fotovoltaice.

# Introducere.

Acest ghid practic explică modul în care termografia poate ajuta în timpul punerii în funcțiune, documentării și întreținerii și oferă recomandări utile pentru utilizarea unei camere de termoviziune.

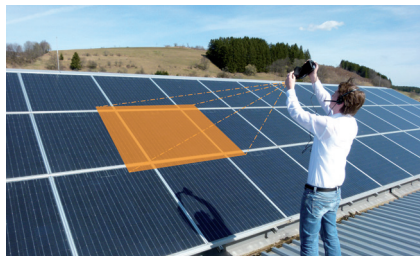
Alinierea corectă pentru măsurarea unui modul.

infraroșu, alinierea camerei de termoviziune cu suprafața modulelor trebuie să fie de  $60 - 90^\circ \text{C}$ . Modulul fotovoltaic trebuie aliniat astfel încât să fie cât mai vertical posibil față de direcția radiației solare.

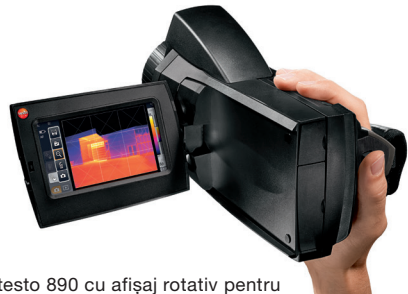
testo 890 cu afișaj rotativ pentru imagini de la înălțime.
